Miljöteknisk markundersökning, Saxhyttan 4:177

Projektnummer 4-1483

SPIMFAB
 GRANGÄRDE I, LUDVIKA KOMMUN
 MILJÖTEKNISK MÅRKUNDERSÖKNING

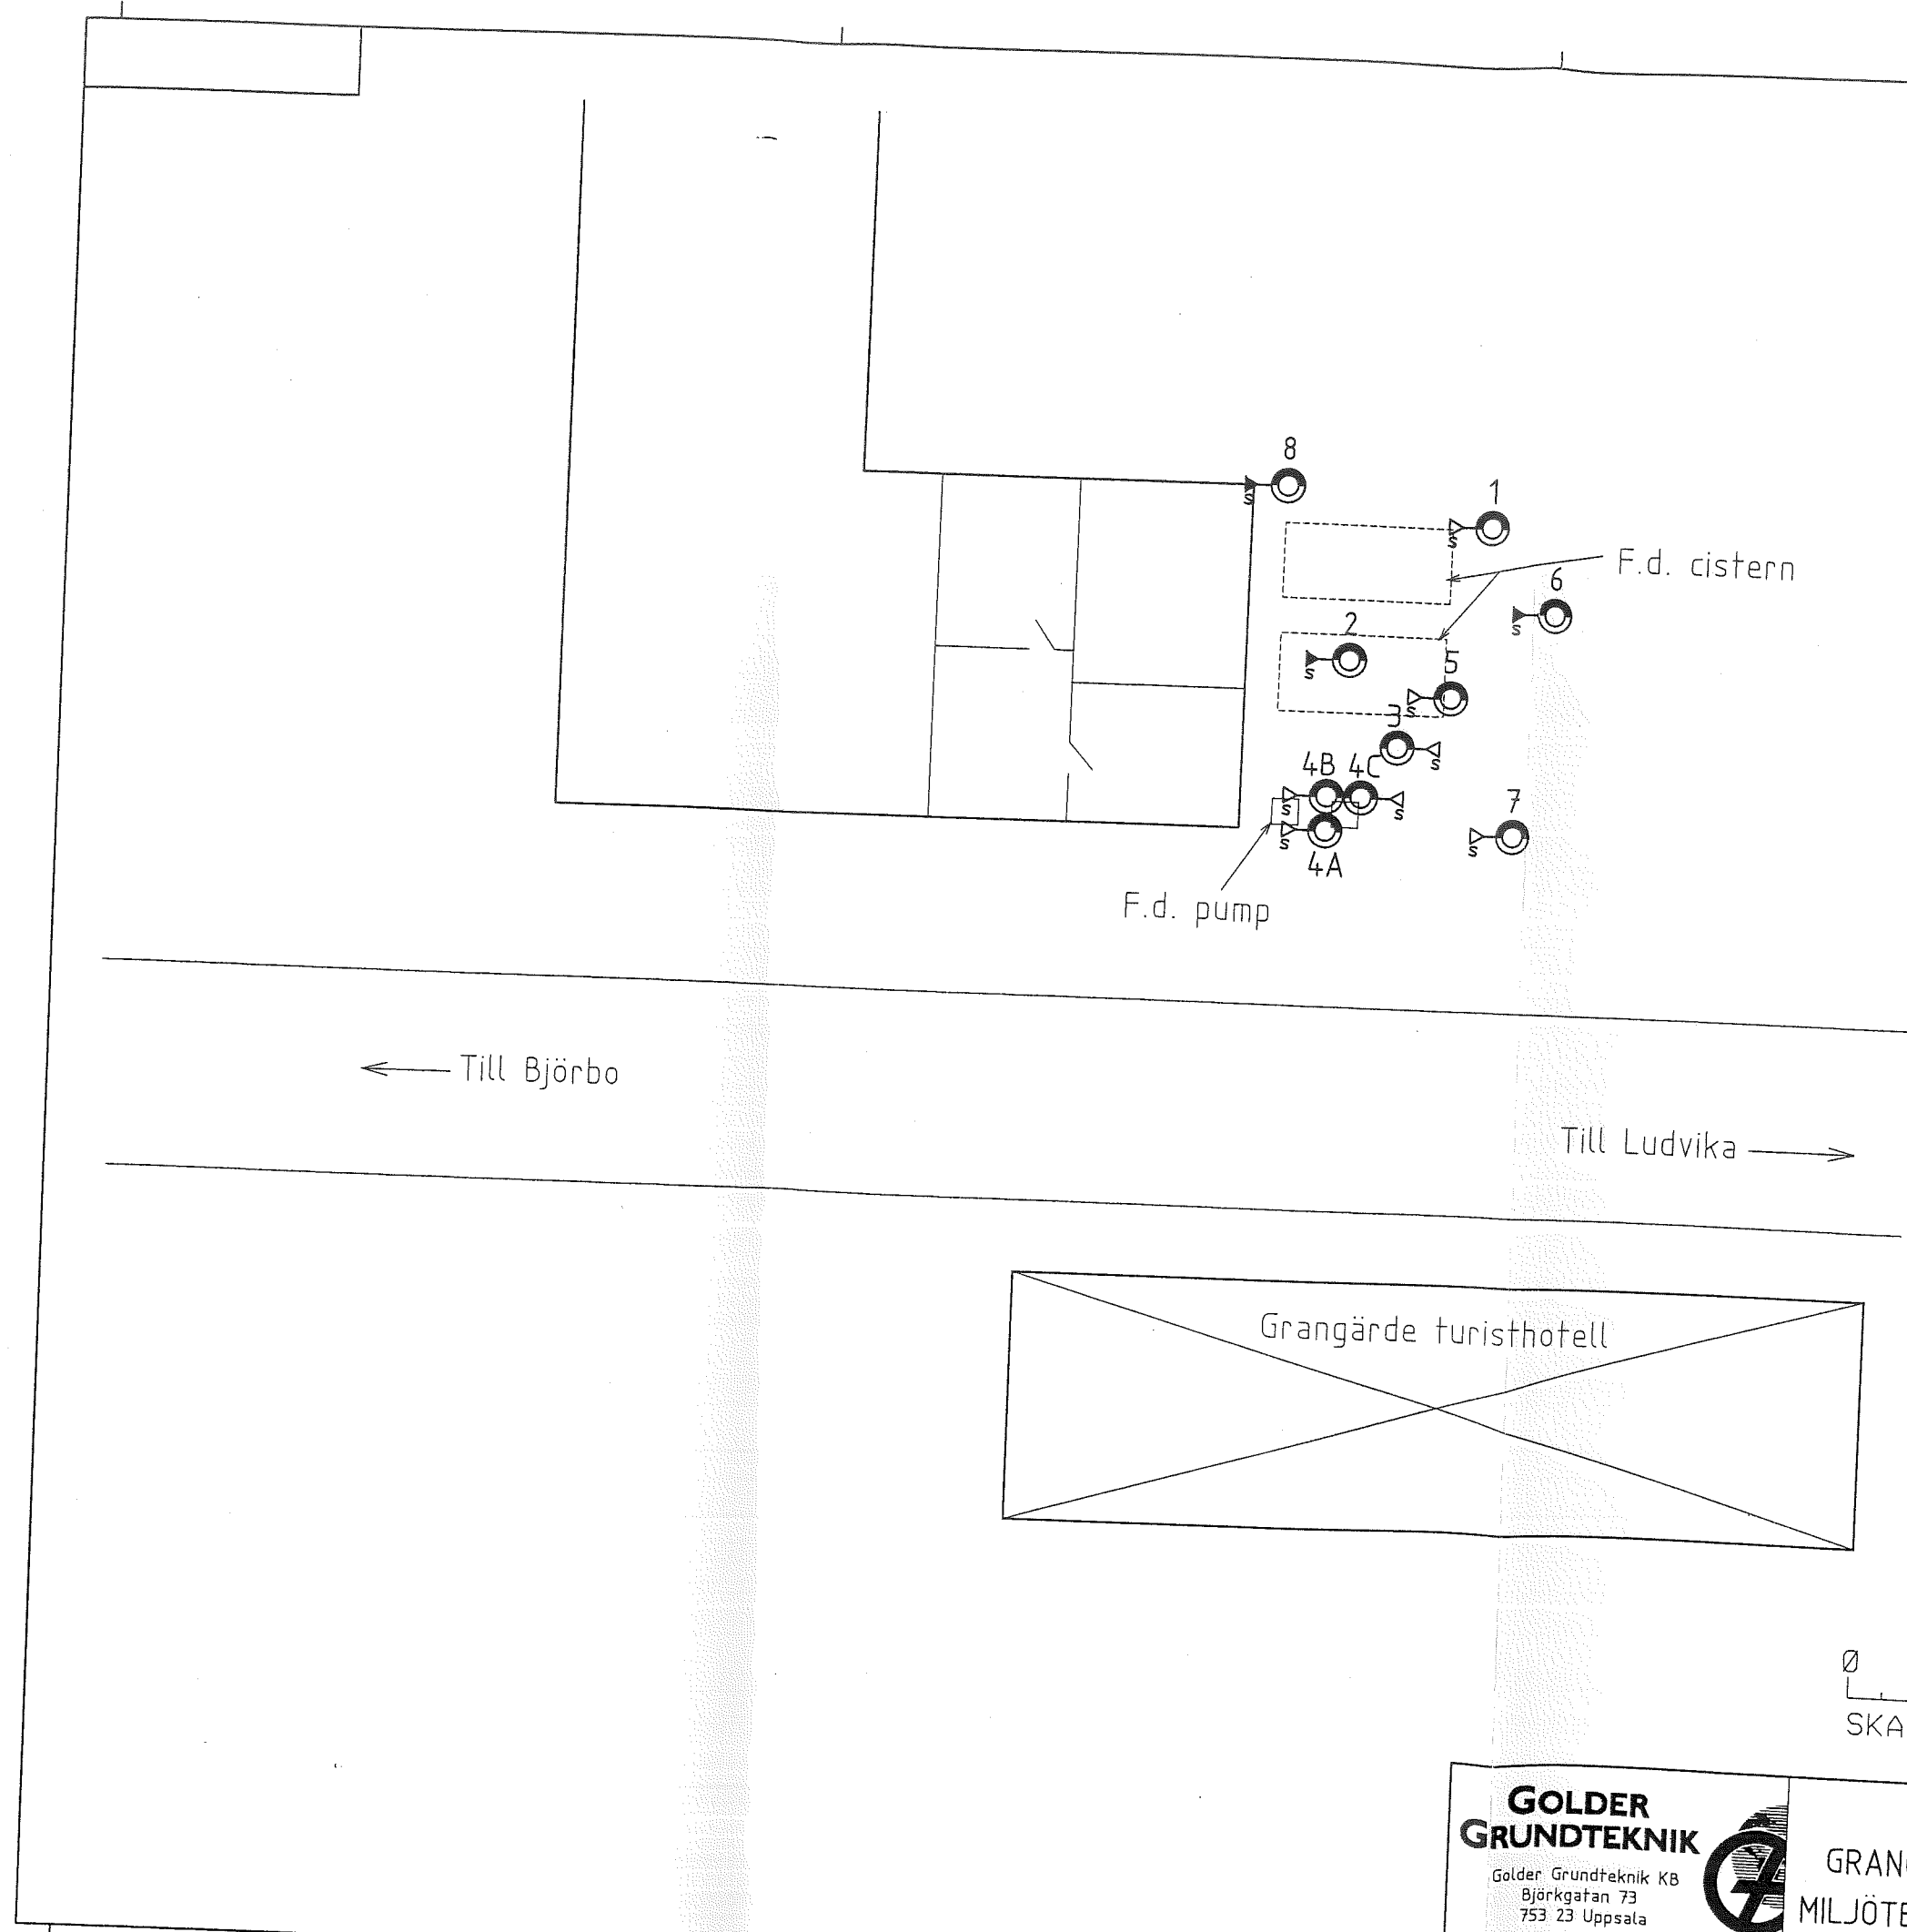
Markundersökningen visade att petroleumförorenad jord finns under betongplattan (betongplattan borrades igenom och troligen är den i dåligt skick.). Höga halter lättflyktiga kolväten detekterades i fält med PID-instrument, dock visade laboratorieanalysen att endast aromatiska kolväten, fraktion C₈-C₁₀ överstiger gällande riktvärden.

Föroreningskällan är borttagen och ingen exponeringsrisk av föroreningen bedöms föreligga då den är belägen på ca 3 m djup under den asfalterade markytan. Inget grundvatten påträffades vid undersökningen och jordarten bedöms relativt tät, vilket medför liten risk för spridning.

Inga efterbehandlingsåtgärder anses nödvändiga.
