## Sammanfattning

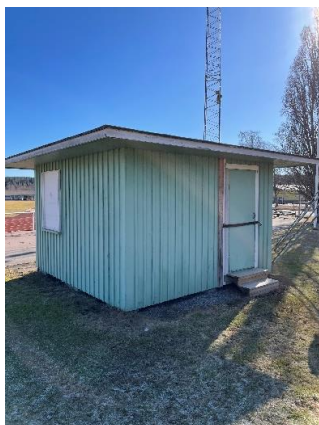
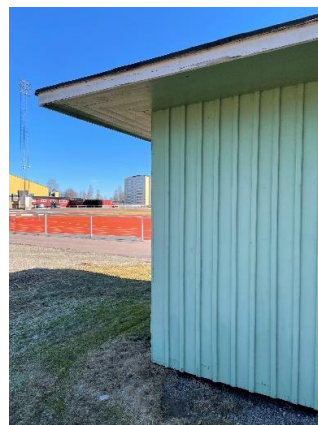
*Kioskens utsida*

Kiosken har ett utkragande tunt tak med låg lutning. Det ger visst väderskydd och bidrar till byggnadens modernistiska karaktär. Byggnadens fasad är beklädd med en locklistpanel i samma gröna kulör som läktaren. Utsidan har kompletterats med senare täta fönsterluckor för att skydda fönstren samt trapp. Insidan är beklädd med målad masonit. En särskilt viktig detalj är de ursprungliga (vertikalt) skjutbara fönsterluckorna med typiska profiler.

Kioskens locklistpanel, kulör, utskjutande tak och fönsterluckor tillskrivs som höga kulturhistoriska värden och kan skyddas genom varsamhetsbestämmelse (k).

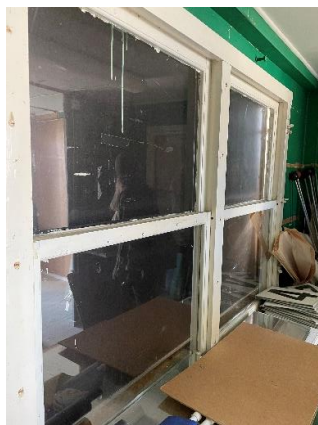
*Kioskens insida*

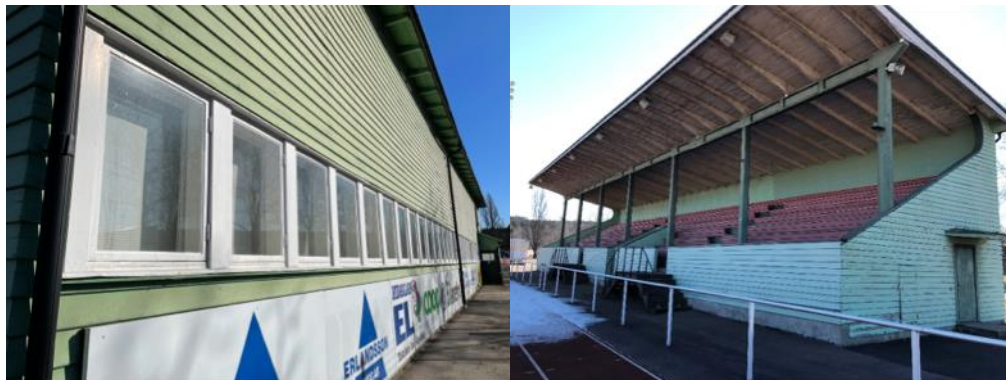
Fasaden är beklädd med liggande enkelfasspontad träpanel vilken är målad med ljusgrön linoljefärg. Längs hela södra fasaden (även vid tillbyggnaden) finns det ett fönsterband av enkelluft fönster i fasadliv med vitmålade smala träfoder och vattbräddor ovanför.

*Läktarens södra fasad*

*Läktaren från nordväst*

Då läktaren vetter mot norr, består den norra fasaden av ett tätt räcke ca två meter högt, vilken bryts av två öppningar som leder till åskådarpplatser samt en ingång till omklädningsrummen. Två trappor är symmetriskt placerade på var sida ingången till omklädningsrummen. Dessa leder till läktarens publikgångar. Trapporna är av träplank och räcken av svartmålade järnrör. På östra fasaden finns ingång till expeditionen som nås genom en bred trätrappa försedd med ett enkelt räcke av trä och ett svartmålat pulpetskärm tak ovanpå trappan (av senare ursprung). Västra fasaden innehåller ingången till omklädningsrum (idag använt som förråd) med en enkel grönmålad dörr och ett ursprungligt pyramidisk skärmtak med falsad plåt. Särskilt viktig för byggnadens karaktär är gavelns avslut mot takvinkeln som med sin rundade form knyter an till funktionalismens formspråk.

Läktarens utformning, skala, taklutning, konstruktionen, enkelfasspontad träpanel, fönsterform, fönstersättning, färgsättning, skärmtak på västra sidan, befintliga sittbänkar och trapporna på norra sidan med stålräcken tillskrivs som höga kulturhistoriska värden och kan skyddas genom varsamhetsbestämmelse (k).

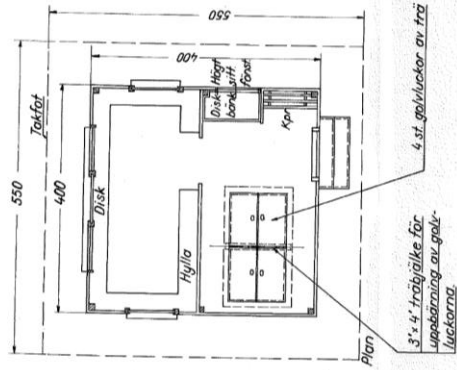
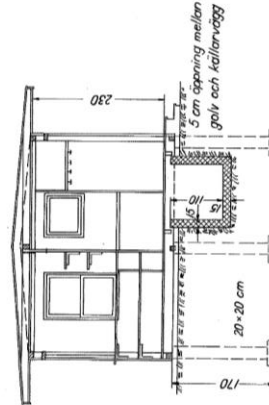
## Bilaga 1 Bygglövsritning av försäljningskiosken från 1942

Kiosken byggdes år 1943 av Ludvika bryggeri (Ludvika kommun, 1943). Detta är intressant då det visar det lokala näringslivets roll i den idrottsrörelsen. Den har sannolikt stått på ungefär samma plats sedan den byggdes, vilket går att se på äldre fotografier. Detta var en naturlig placering då den låg vid den tidigare entrén, som då vände sig mot centrum i Ludvika. Planfiguren är närmast kvadratisk (se även bilaga 1 bygglovsritningar från 1939).

Försäljningskiosk å Hillängen

Skala 1:30

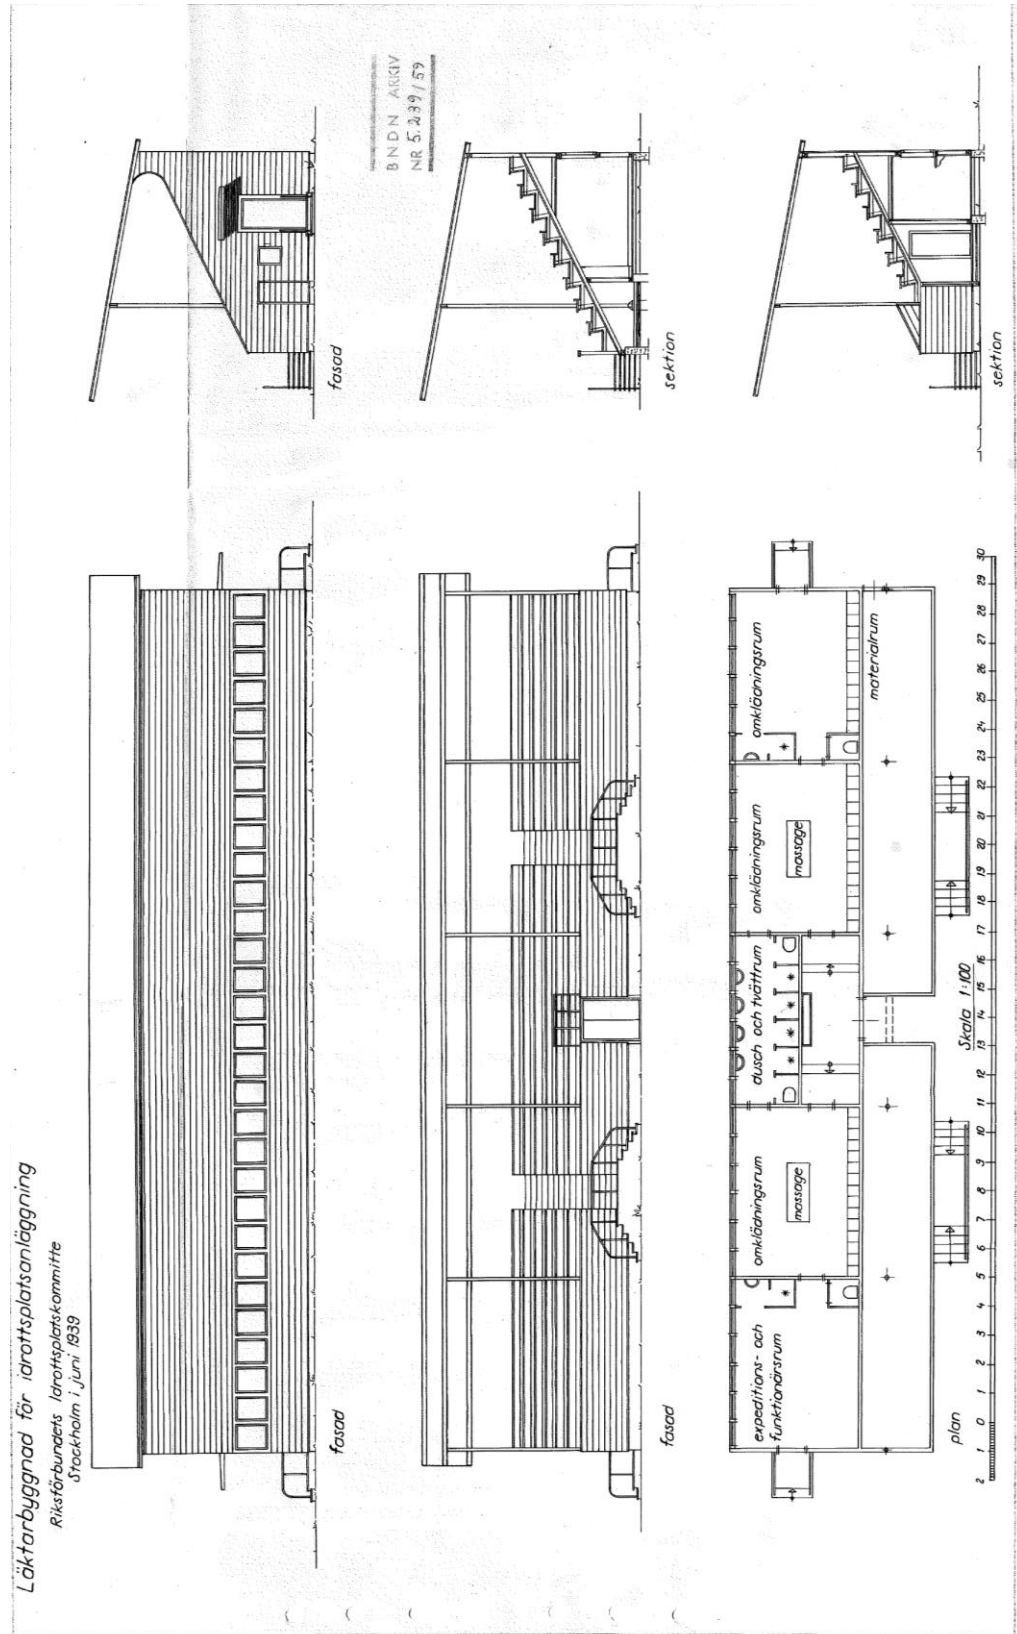
Bilaga 2 Bygglövsritning av läktaren från 1939

Byggnaden har ett relativt flackt pulpettak som vilar på ett sekundärt bärverk av tvärgående avsmalnande träbalkar. Den primära konstruktionen består av sju träbäklädda stålpelare som en längsgående stålbalk vilar på. Dessa uppgifter framgår av ritning men skulle behöva ytterligare undersökning för att mer säkert fastställas. Taket är beklätt med svartmålad sinus korrugerad plåt med vitmålade vindskivor. Det är sannolikt att taket ursprungligen täcktes av bandtäckt plåt eller tjärpapp. På byggnadens baksida kragar takutsprånget ut med synliga taktassar. Byggnaden står på en låg sockel av putsad betongsten.

Läktaren förlängdes mot öster med en framskjuten byggnad mot söder som inrymmer ingången till toaletterna i källarplan, vid slutet av 1950-talet (se bilaga 2 och 3 bygglovsritningar från 1939 respektive 1959).
